# LEBENSDAUER EINES KÜHLTURMS MIT BELZONA VERLÄNGERT

ID: 4405

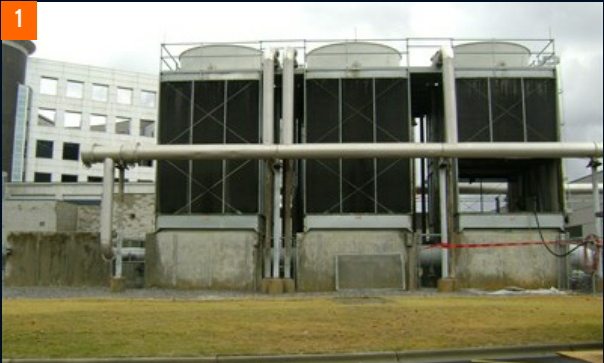
1. Marley Kühltürme der Bank.
2. Auftrag von Belzona 3121 (MR7) mit Armierungsgewebe über den Verbindungsstellen.
3. Abgeschlossene Anwendung.
4. Abgeschlossene Anwendung.
