# LEBENSDAUER VON WÄRMETAUSCHER- ENDPLATTEN MIT BELZONA VERLÄNGERT

ID: 4409

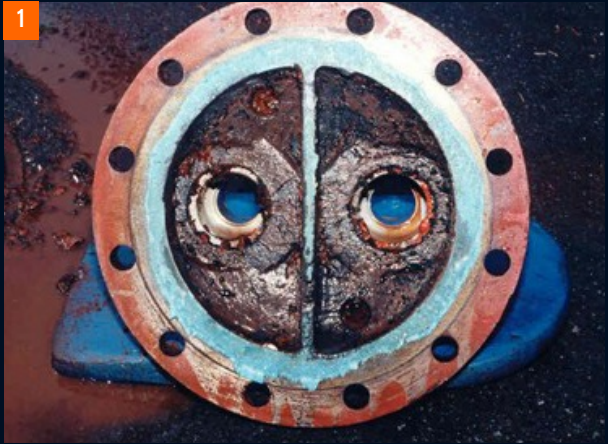
Aufgrund starker Erosionskorrosionsschäden an den Wärmetauscher-Endplatten wurde eine Verschrottung angedacht.

- 1. Ansicht auf die korrodierten Endplatten nach ihrer Demontage.
- 2. Sandgestrahlte Endplatten.
- 3. Wiederaufgebaute und beschichtete Endplatten.
