# DACH ÜBER PRODUKTIONSHALLE MIT BELZONA ABGEDICHTET

ID: 4411

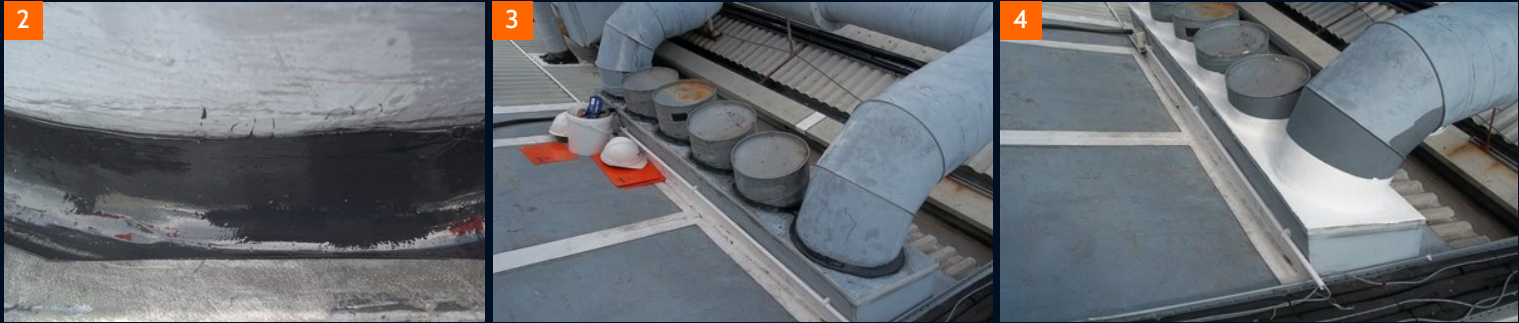
Witterung und UV-Beanspruchung hatten dazu geführt, dass die Gummiabdichtung an der Kanalführung undicht wurde, sodass Regenwasser direkt in die darunterliegende Produktionshalle tropfen konnte. Neben Gesundheits- und Sicherheitsrisiken für die Mitarbeiter hatte dies erhebliche Störungen im Betriebsablauf zufolge.

1. Schadhafte Verbindungsstelle.
2. Auftrag von Belzona 2211 (MP Hi-Build Elastomer) über dem Spalt.
3. Nach Abdichtung mit dem Belzona-Elastomer.
4. Zusätzlicher Schutz: Nach Auftrag eines vollverstärkten Systems aus Belzona 3111 (Flexible Membrane).

Die Anwendung wurde gemäß den Belzona Know-how System Infoblättern RPA-1 und RPA-6 durchgeführt. Die Verbindungsstellen wurden mit einem Belzona-Elastomer abgedichtet und anschließend ein vollverstärktes System aus Belzona 3111 (Flexible Membrane) aufgetragen.

Das Belzona-System wurde innerhalb von 2 Tagen aufgetragen, ohne dass dabei die Produktion gestört wurde, und bietet nun langfristigen Schutz vor Wassereintritt und Witterungseinflüssen.
