# BELZONA ВОССТАНАВЛИВАЕТ И ОБЕСПЕЧИВАЕТ ЗАЩИТУ ГИДРОЭЛЕКТРОТУРБИНЫ И ЕЕ КОРПУСА

ID: 4460

Электротурбина гидроаккумулирующей системы и ее корпус

Крупный поставщик электроэнергии, Агиейра, Португалия

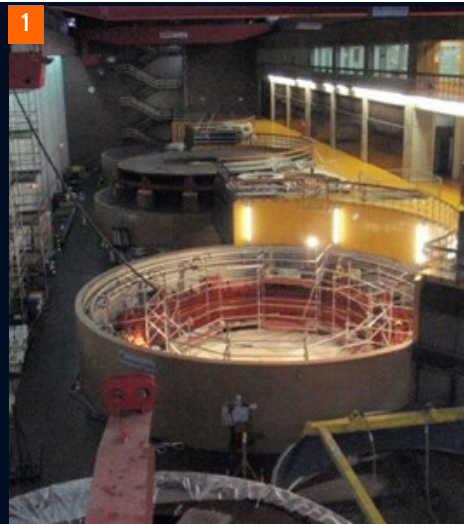
Турбина и ее корпус были подвержены серьезной эрозии /коррозии как во время режима гидроаккумулирования энергии, так и режима производства электроэнергии.

1. Разбор турбины
2. Выравнивание питтинга с помощью Belzona 1111
3. Нанесение Belzona 1812 после покрытия всей статорной колонны продуктом Belzona 1341
4. Завершенное применение Belzona 2141

Применение было выполнено в соответствии с системными листовками Ноу-Хау СЕР-3, СЕР-5 и SHM-11. Применение было проведено на платформе, построенной на первом этаже, что обеспечило больше пространства и более контролируемые условия нанесения. Belzona 1321 был нанесен для защиты от эрозии/коррозии. На локальных проблемных участках было применено несколько разных систем. Belzona 1812 был нанесен на входную кромку статорной колонны для обеспечения защиты от эрозии, вызванной захватом частиц во время насосного режима, и Belzona 2141 на входную кромку статорной колонны во время работы турбины в режиме производства энергии для защиты от кавитации, а также Belzona 1341 был нанесен в средней части.
