# BELZONA ВОССТАНАВЛИВАЕТ ПОВРЕЖДЕННЫЕ ИЗОЛЯТОРЫ

ID: 4461

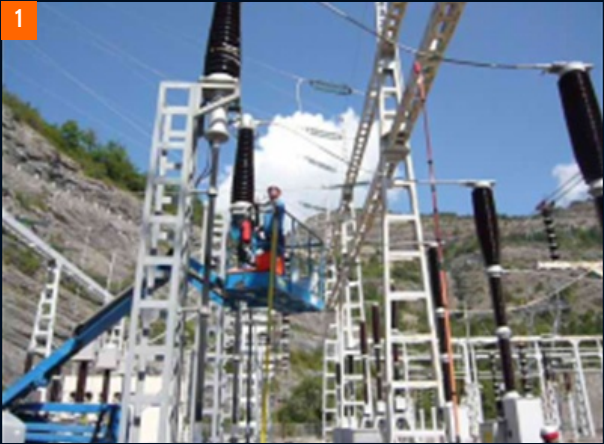
Поврежденный изолятор, представляющий угрозу безопасности на рабочей площадке.

1.Общий вид подстанции  
2.Поврежденный изолятор  
3.Завершенный ремонт 4.Крупным планом точное восстановление изначального профиля

Шаблон для восстановления участка был снят с неповрежденной части с использованием эластомера Belzona. Затем этот шаблон был использован для воссоздания изначального профиля из продукта Belzona 8111.

Изоляторы старые и их замена была почти невозможна, так как подобные детали уже не производились. Для ремонта был выбран Belzona 8111 в силу своих электрических свойств. Ремонт был выполнен бригадой на рабочей площадке за несколько часов.
