# BELZONA 2141 ЗАЩИЩАЕТ РАБОЧИЕ КОЛЕСА ТУРБИНЫ ФРЕНСИСА ОТ КАВИТАЦИИ

ID: 4464

Парные рабочие колеса размером 914 мм, работающие с 13-ти метровым напором на турбине Френсиса, изготовленной в 1945 г.

Гидроэлектростанция, Онтарио  
Канада

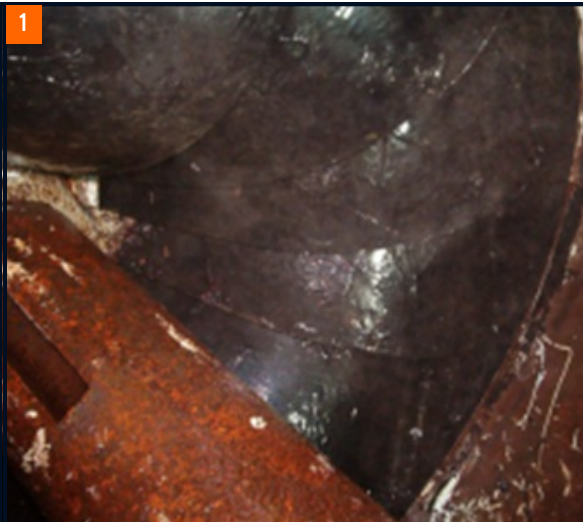
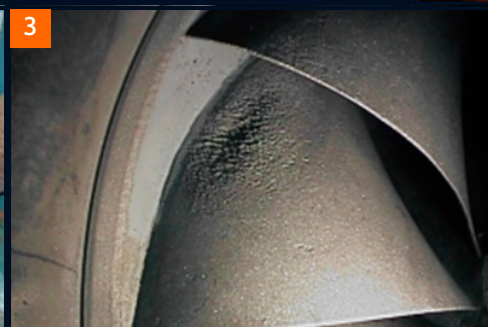
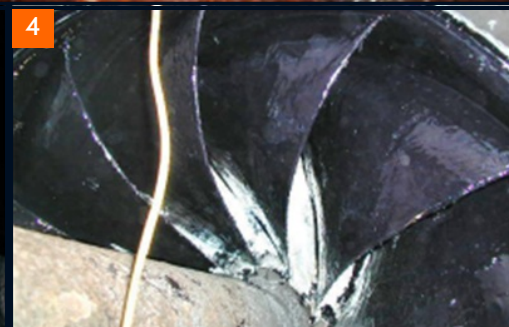
Кавитация послужила причиной возникновения эрозии металла конструкции и потери КПД турбины. В 1998 г. были нанесены Belzona 1341 и Belzona 1421, однако в такой агрессивной среде покрытия были разрушены эрозией.

1. Повреждения, вызванные кавитацией. 2. Belzona 1341 (слева) и Belzona 1421 (справа) после 36 месяцев эксплуатации. 3. Belzona 2141 после нанесения. 4. Belzona 2141 после 34 месяцев эксплуатации

Инспекция покрытия из Belzona 2141 в 2002 г. не выявила никаких повреждений. Последующая инспекция, проведенная через 34 месяца, также не выявила никаких повреждений покрытия.
