# РЕМОНТ ВАЛА НА МЕСТЕ С ПОМОЩЬЮ BELZONA

ID: 4474

Несущий вал смесителя

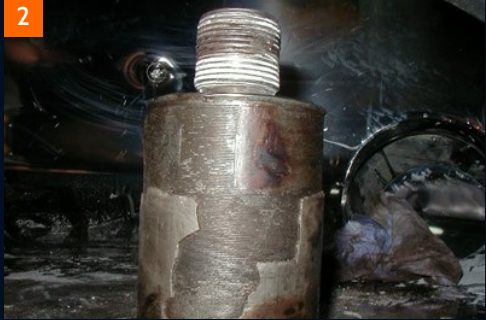
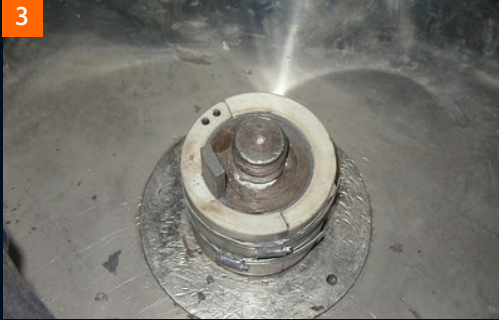
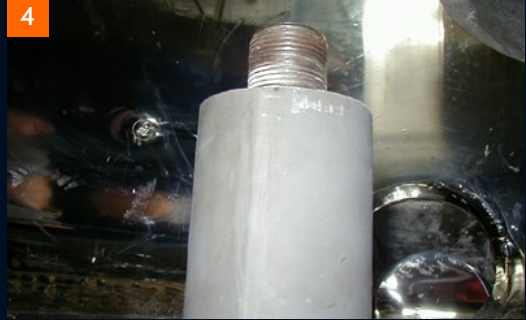
У клиента произошёл незапланированный отказ несущего вала смесителя, который ранее ремонтировался путём напыления металла.

1. Смеситель 2. Вышедший из строя вал с напылением металла 3. Формер 4. Законченный ремонт вала

Старый напылённый металл был полностью удалён, и вал отремонтирован в соответствии с Belzona листовкой по применению МРТ-2. Изготовление специального формера позволило проведение ремонта на месте расположения смесителя.
