# BELZONA ОСУЩЕСТВЛЯЕТ РЕМОНТ ПОКРЫТИЯ НА МОСТУ ВО ФЛОРИДЕ

ID: 4475

Мост, Флорида Киз

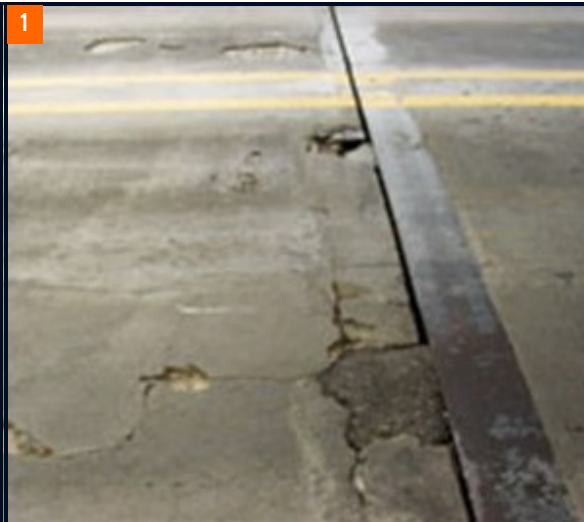
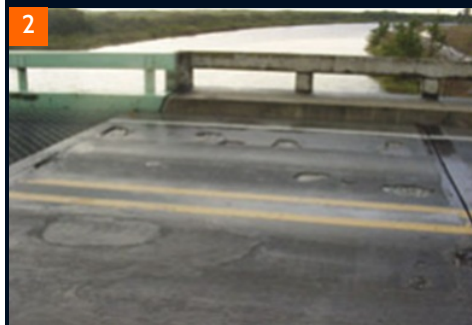
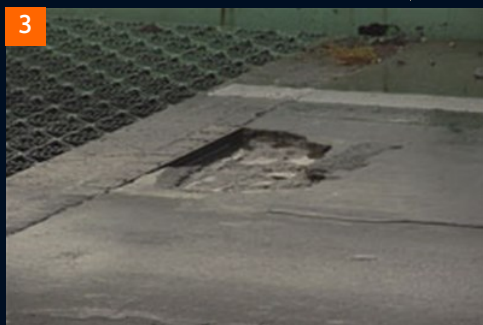
Серьезные разрушения на мостовом покрытии, вызванные тепловыми циклами, движением тяжелого транспорта и вибрацией, что привело к образованию выбоин и трещин

1, 2 и 3 демонстрируют проблемные участки 4. Отремонтированный участок, готовый для движения

Целостность других более традиционных ремонтных покрытий была разрушена в короткий срок. Продукт Belzona 4151 был смешан с мелким гравием. Эта смесь послужила основой-заполнителем выбоин и трещин. Продукт Belzona 4111 был нанесен поверх слоя из Belzona 4151. Это применение было проведено ночью, чтобы минимизировать перебои в транспортном движении.
