# BELZONA ЗАЩИЩАЕТ ВЫТЯЖНОЙ ВЕНТИЛЯТОР

ID: 4477

Вытяжной вентилятор с износостойчивыми лопастями

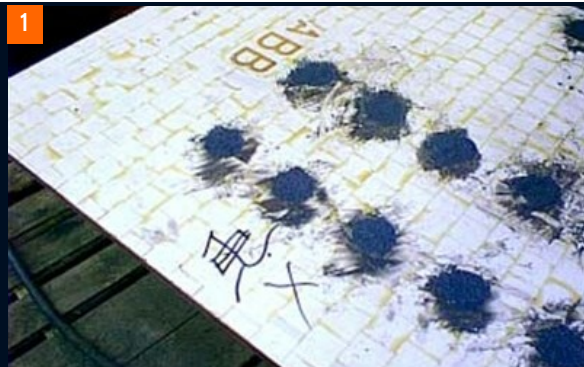
Крепежные отверстия обычно покрыты керамическими прокладками, однако они расшатались, тем самым вызывая истирание и разрушение болтов

1. Нанесение материала Belzona 1812 для герметизации болтов 2. Общий вид вентилятора 3. Нанесение материала Belzona 1811 на спицы вентилятора

Применение было выполнено в соответствии с системной листовкой Ноу-Хау SHM-7.
