# BELZONA ПРЕДОТВРАЩАЕТ КОРРОЗИЮ ДУТЬЕВОГО ВЕНТИЛЯТОРА

ID: 4478

Дутьевой вентилятор диаметром 132 см

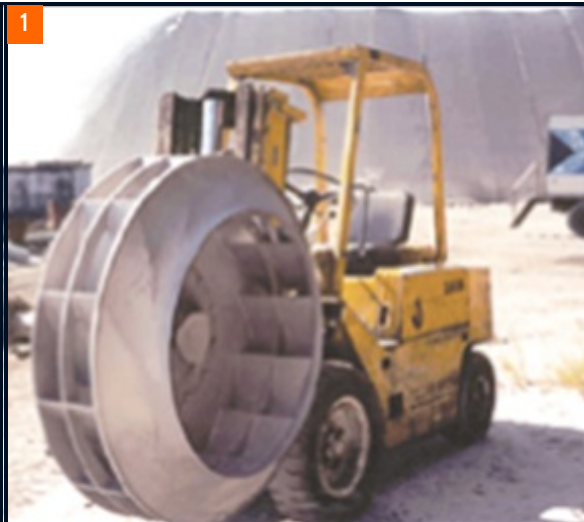
Вентилятор работал в среде повышенной влажности, что привело к коррозии. Кроме этого, отходы производства накапливались на поверхности, вызывая разбаланс вентилятора.

1. Вентилятор перед нанесением  
2. Дробеструйная подготовка поверхности вентилятора  
3. Завершение подготовки поверхности  
4. Вентилятор покрыт материалом Belzona 1341 и готов к возврату в эксплуатацию
