# BELZONA ОБЕСПЕЧИВАЕТ ЗАЩИТУ РОТОРНО- ЛОПАСТНОГО КОМПРЕССОРА AERZENER

ID: 4481

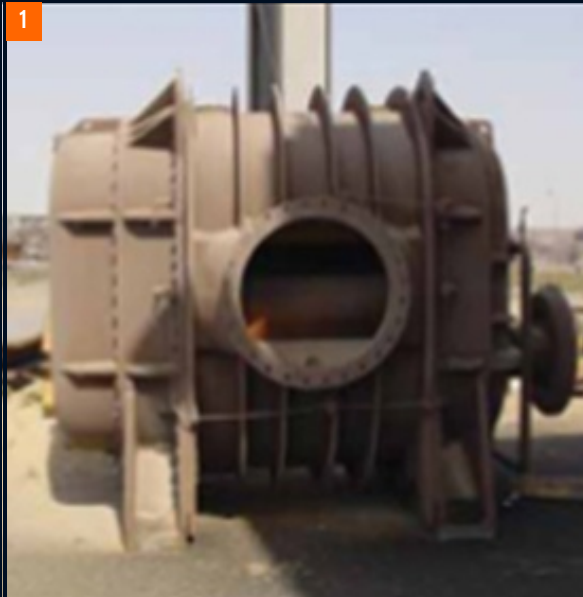
1. Общий вид компрессора
2. Ремонт роторно-лопастной части
3. Корпус и ротор, покрытые Belzona 1391

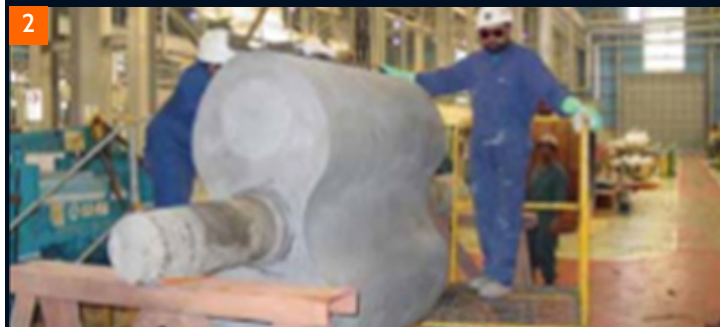
Горячий очищенный газ содержит мелкие частицы, которые разрушаются под струей воды, этот процесс вызывает сильную коррозию.

Нанесение было проведено в соответствии с модифицированной версией Системной листовки PDP-4, FBC-2, и FBC-5. Поверхность, подвергнувшаяся питтинговой коррозии, была восстановлена при помощи Belzona 1111, лопасть и внутренняя поверхность корпуса были покрыты защитным слоем Belzona 1391.
