# BELZONA ОБЕСПЕЧИВАЕТ ЗАЩИТУ КОМПРЕССОРА УГЛЕКИСЛОГО ГАЗА

ID: 4482

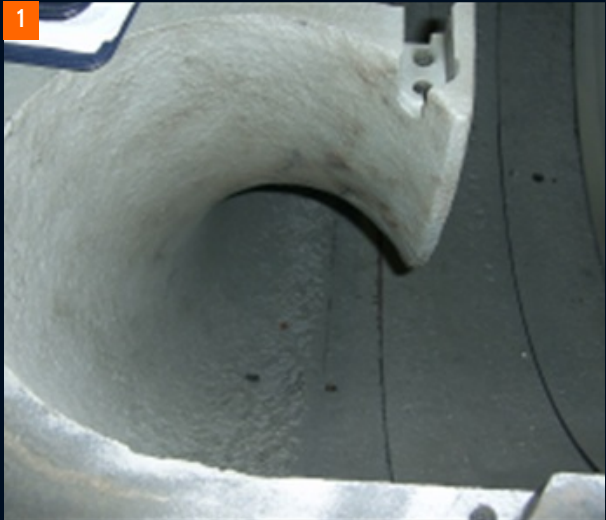
Появление повреждений на выходной секции в результате эрозии/коррозии, вызванной высокими температурами (110°C), проникновением воды и дымовым газом, содержащим кислотные пары.

1. Оценка степени повреждения от эрозии/коррозии после дробеструйной обработки
2. Нанесенный материал Belzona 1392
3. Belzona 1311 для приклеивания облицовки на поверхность компрессора
4. Фото защищенной внутренней поверхности после 2000 часов эксплуатации с момента ремонта в 2005г.

Нанесение было произведено в соответствии с модифицированной версией Системных листовок Belzona CEP-3, CEP-5 и SHM-7.

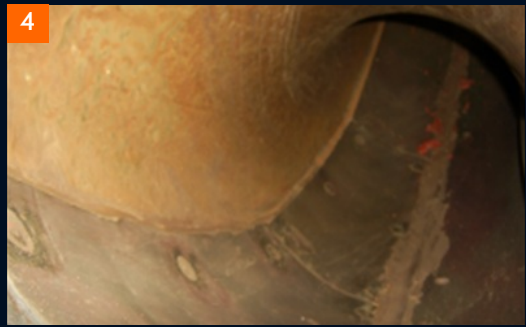
Другой эффективной альтернативы не существует. Пластины из нержавеющей стали с использованием Belzona 1311 были нанесены на наиболее поврежденные участки для обеспечения дальнейшей защиты. Инспекция, проведенная после 6 месяцев с момента ремонта и после 2000 часов эксплуатации компрессора, выявила лишь незначительную потерю цвета и блеска. Следуя этому методу применения, защита была нанесена на 5 компрессоров на предприятии.
