# С BELZONA КОМПРЕССОР ВОЗВРАЩЕН В ЭКСПЛУАТАЦИЮ В СЧИТАННЫЕ ЧАСЫ

ID: 4483

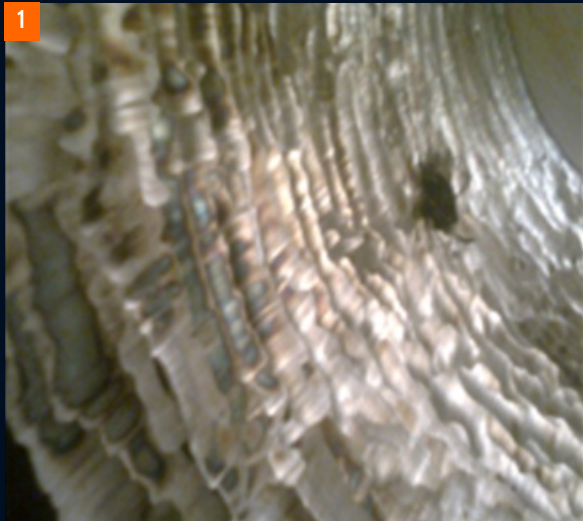
1. Изношенная поверхность
2. Инжектирование Belzona 1321
3. Гладкая поверхность после снятия формовки
4. Втулка компрессора после нанесения материала Belzona

Нанесение было произведено в соответствии с модифицированной версией Системных листовок Belzona PDP-2 и MPT-2. Материал Belzona 1321 инжектируется в формовку из нержавеющей стали, подготовленную по размерам внутреннего диаметра трубы. Используется антиадгезионное средство Belzona 9411 для облегчения снятия формовки после отверждения Belzona 1321.
