# BELZONA ЗАЩИЩАЕТ КОРПУС НАГНЕТАТЕЛЯ ОТ ХИМИЧЕСКОГО ВОЗДЕЙСТВИЯ

ID: 4484

Габаритный корпус нагнетателя

Zinc Smelter – Британская Колумбия, Канада

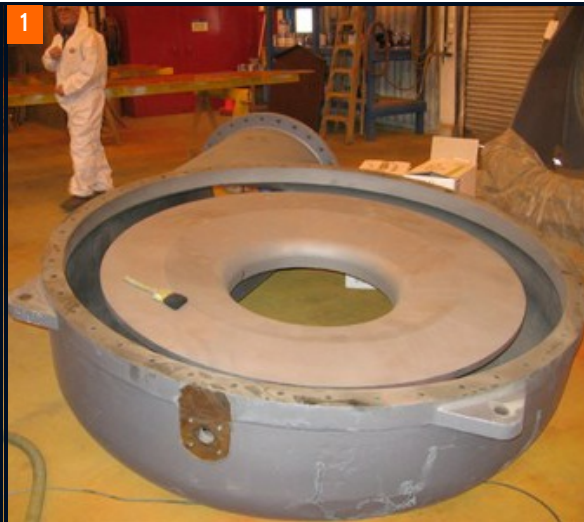
1. Корпус нагнетателя после дробеструйной обработки готов к нанесению продукта
2. Крышка после дробеструйной обработки готова к нанесению продукта
3. Корпус нагнетателя с нанесенным первым слоем Belzona 4341 (красного цвета)
4. Корпус нагнетателя с нанесенным вторым слоем Belzona 4341 (черного цвета)
