# BELZONA ОБЕСПЕЧИВАЕТ ЗАЩИТУ РЕЗЕРВУАРА ПРОИЗВОДСТВЕННО- ЛИВНЕВЫХ СТОКОВ

ID: 4556

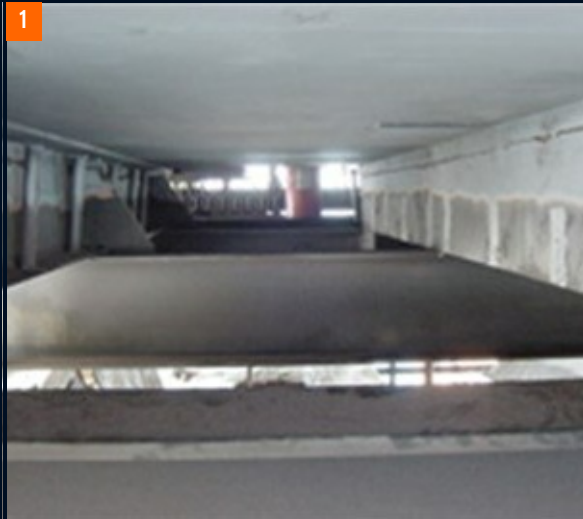
Из-за своего местоположения резервуар подвергается воздействию солей, которые ускоряют внешнюю коррозию, а также внутренней коррозии, вызываемой химическими веществами.

1. Вид спереди на продукт Belzona
2. Вид сбоку
3. Герметизация швов основания резервуара с помощью Belzona 1111

Дно резервуара было подвержено дробеструйной обработке, и пластины были зафиксированы в позиции с помощью Belzona 1111 и закреплены деревянными подпорками. Как только Belzona 1111 отвердел, Belzona 5811 был введен методом инжестирования в пространство между пластиной и дном резервуара. Кроме этого, все штуцеры резервуара, а также все сварные швы дна и стен резервуара были обернуты материалами Belzona 1111 / 9341. Затем основание и стены резервуара были покрыты продуктами Belzona 6111 / 5111 для обеспечения защиты от коррозии в будущем.
