# РЕМОНТ ЩЕЛЕВОЙ КОРРОЗИИ С ПОМОЩЬЮ BELZONA 1111

ID: 4559

Поверхности фланца установки охлаждения газа

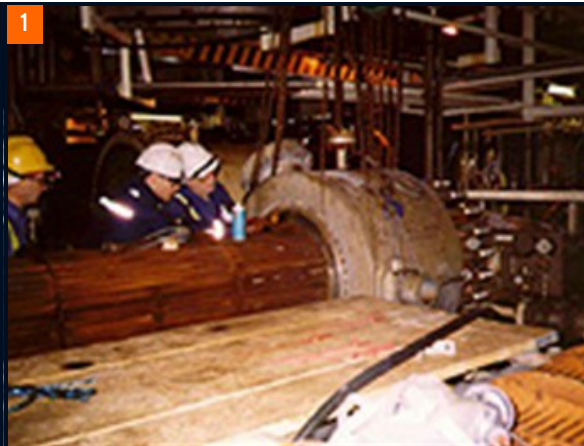
Применение неподходящего соединительного материала привело к сильной щелевой коррозии на двух отдельных холодильниках

1. Производство осмотра щелевой коррозии 2. Типичная щелевая питтинговая коррозия на поверхности фланца 3. Belzona ремонт завершен без снятия трубного пучка 4. Требуемая продолжительного времени альтернативная технология путем механической обработки проводится на месте после сварки
