# BELZONA РЕМОНТИРУЕТ И ЗАЩИЩАЕТ ФЛАНЕЦ 18 ДЮЙМОВОГО ДИАМЕТРА

ID: 4566

Фланец на испарителе 18 дюймового диаметра.

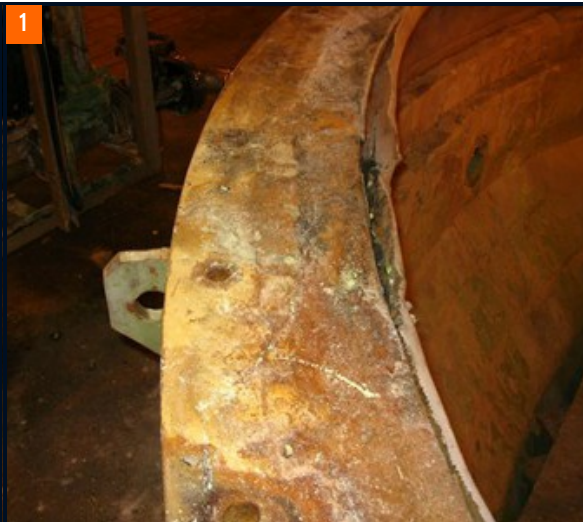
Фланец был подвержен воздействию 98% серной кислоты при повышенной температуре, которая вытекала из повреждённой тефлоновой футеровки.

1. Металлический фланец нуждается в восстановлении. 2. Повреждённая тефлоновая футеровка, вызвавшая утечку. 3. Восстановленный фланец защищен с Belzona 4341.

Применение было проведено в соответствии с Belzona Ной-Хау Системными Листовками GSS-8 и HEX-3. Шаблоны были использованы для воссоздания первоначального профиля фланца с Belzona® 1111. Belzona® 4341 был применен в качестве защитного покрытия.
