# НАНЕСЕНИЕ ВНУТРЕННЕГО ПОКРЫТИЯ BELZONA РЕЗЕРВУАРА ДЛЯ ХРАНЕНИЯ НЕФТИ

ID: 4567

Защита от коррозии внутреннего покрытия резервуара для хранения сырой нефти.

Нанесение внутреннего покрытия резервуара для хранения сырой нефти ёмкостью 20,000 баррелей.

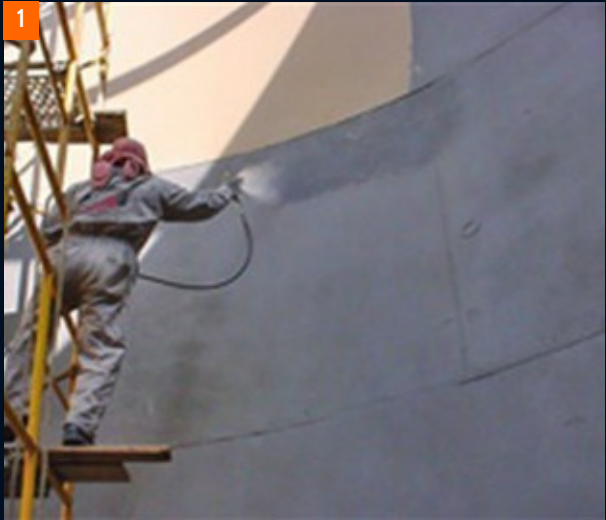
1. Применение материала Belzona 5811 было осуществлено однокамерной системой безвоздушного распыления. 2. Измерение толщины сухой пленки, в соответствии с системой строгого контроля за качеством, как важного этапа данного применения. 3. Применение двухслойной системы покрытия. Проверка сплошности покрытия была осуществлена при помощи низковольтного напряжения для обнаружения пустот в покрытии, прежде чем вернуть резервуар в эксплуатацию.
