# ВОССТАНОВЛЕНИЕ НАСОСА С ИСПОЛЬЗОВАНИЕМ BELZONA

ID: 4578

Четыре насоса с разъёмным корпусом

Водоочистная установка, Египет

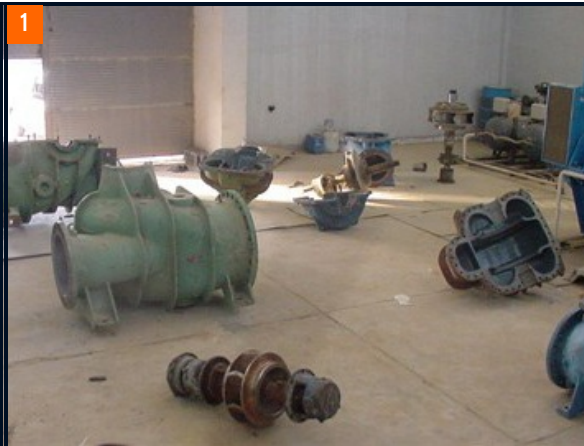
Четыре насоса сильно повреждены эрозией и коррозией. В результате, производительность насоса гораздо ниже нормы.

1. Общий вид четырех изношенных насосов 2. Насос, поврежденный эрозией и коррозией и водорез 3. Восстановление участков, поврежденных эрозией внутри насоса 4. Завершенное применение

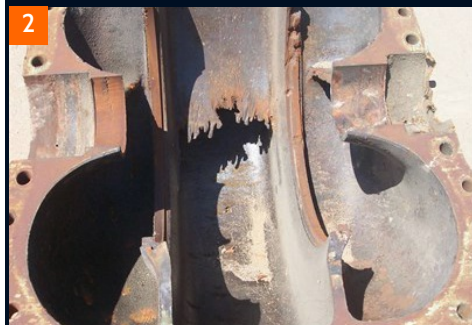
У каждого из четырех насосов существовали проблемы на водорезе и в местах посадки, что снизило эффективность установки. Вместо того, чтобы приобрести новые насосы, применили Belzona для ремонта ранее использованных насосов, с обеспечением дополнительной защиты во время восстановления мощности установки, без необходимости покупки новых дорогостоящих деталей.
