# РЕМОНТ КОРРОДИРОВАННОЙ ПОВЕРХНОСТИ КРЫШИ НА БУРОВОЙ МОРСКОЙ ПЛАТФОРМЕ С ИСПОЛЬЗОВАНИЕМ ПРОДУКТОВ BELZONA

ID: 4589

Крыша теплообменника на буровой морской платформе

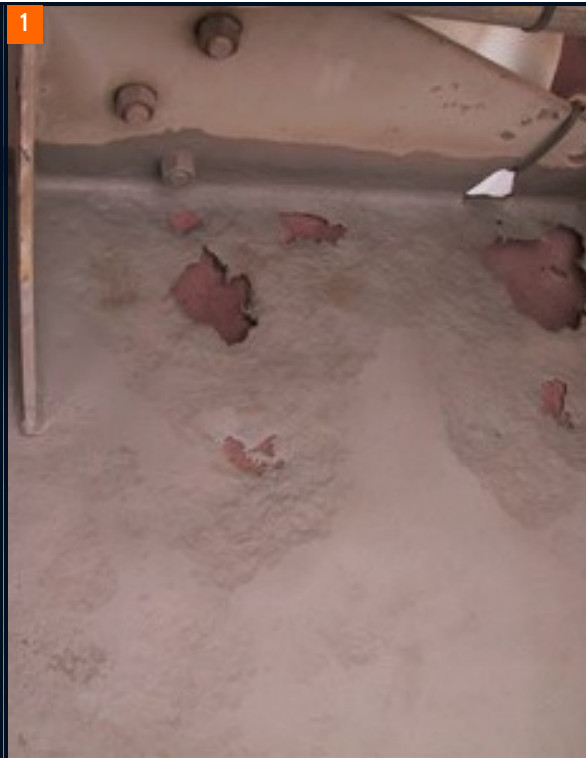
На крыше теплообменника собралась соленая вода, что в сочетании с теплом снизу привело к быстрой коррозии. Во многих местах крыши появились дыры.

1. Продырявленная стальная крыша 2.  
Нанесение Belzona 1111 3.  
Отремонтированная поверхность 4.  
Поверхность, обработанная защитным  
покрытием
