# BELZONA ОБЕСПЕЧИВАЕТ ЗАЩИТУ НОВОГО ИСПАРИТЕЛЬНОГО БАРАБАНА

ID: 4590

Новый испарительный барабан на установке аминовой очистки

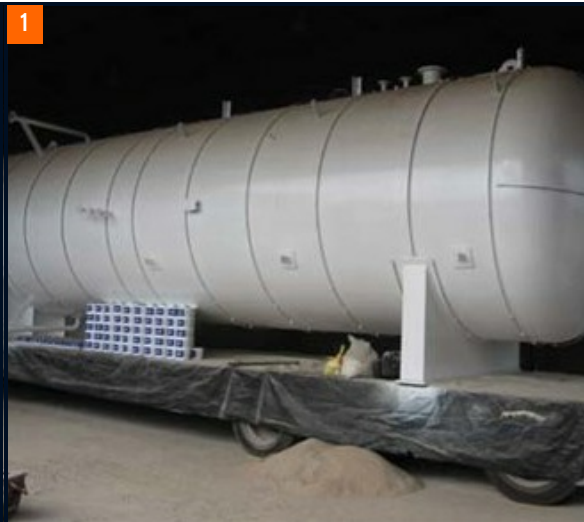
1. Испарительный барабан перед началом применения 2. Подготовка поверхности путем абразивной струйной очистки 3. В процессе нанесения Belzona 1391 4. Фотография, сделанная во время вывода оборудования из эксплуатации в 2010

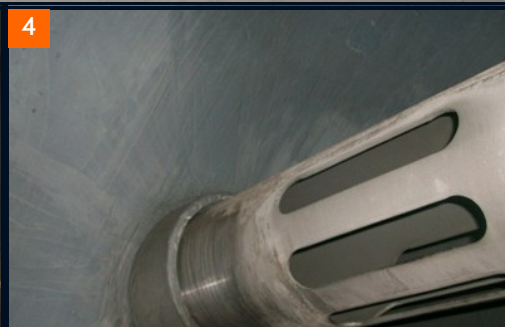
В сентябре 2010 во время вывода оборудования из эксплуатации была проведена проверка, которая подтвердила отличное состояние покрытия, обработанного продуктом. Применение Belzona позволит продолжать использовать данный резервуар ещё в течение многих лет.
