# РЕШЕНИЕ BELZONA ДЛЯ ЗАЩИТЫ ОТ КОРРОЗИИ ПОД ИЗОЛЯЦИЕЙ

ID: 4592

Коррозия под изоляцией

Трубопроводы нефти и горячей воды офшорной нефтяной платформы

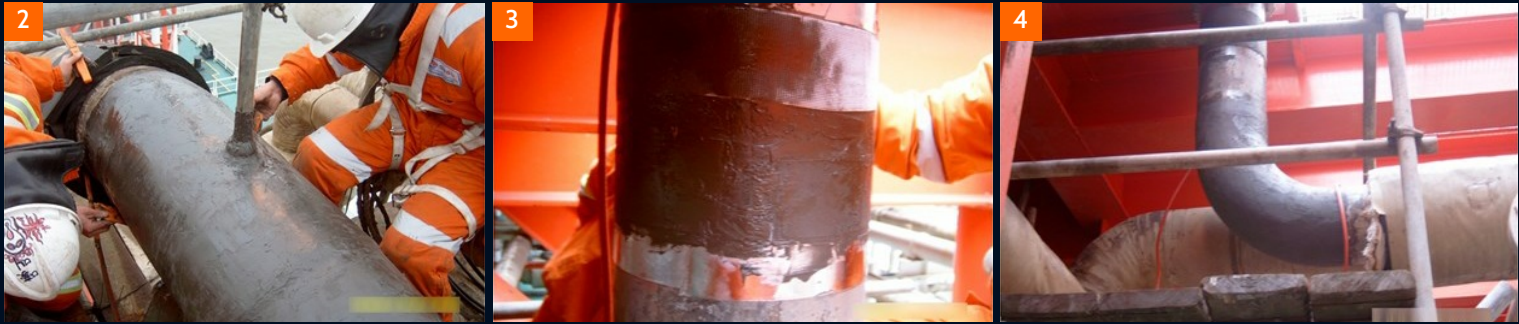
**ОПИСАНИЕ ФОТОГРАФИЙ**

1. Подготовка поверхности 2. Нанесение Belzona 1251 3. Обмотка поверхности с помощью армирующей ленты Belzona 9341 4. Завершенное применение

Применение проводилось в соответствии с системной листовкой Belzona VPF-11a. После подготовки поверхности использовались Belzona 1251 и Belzona 9341 (Reinforcement Tape) для создания обмотки и инкапсулирования трубопровода.

Теплоактивируемые продукты Belzona позволяют провести применение во время эксплуатации нагретого трубопровода. Использование продуктов, которые отверждаются при нагревании, позволяет избежать дорогостоящего простоя.
