# BELZONA ГЕРМЕТИЗИРУЕТ ТЕЧЬ НЕФТЯНОГО НАСОСА

ID: 4593

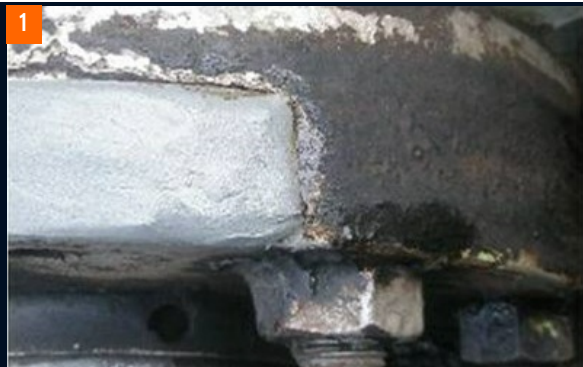
Существовала утечка нефти в нескольких местах герметизирующего уплотнения фланца.

1. Участок герметика перед нанесением продукта 2. Подготовка поверхности завершена 3. Нанесение продукта Belzona 1221 4. Применение завершено

Применение было проведено в соответствии с адаптированной версией системной листовки Belzona VPF-11a. Поверхность была подготовлена к применению при помощи пневмоприводной зачистной машины MBX, и участки течи были временно загерметизированы с помощью продукта Belzona 1221 перед тем, как впоследствии загерметизированы на постоянной основе с помощью продукта Belzona 1161.
