# РЕМОНТ ТРУБОПРОВОДА С ИСПОЛЬЗОВАНИЕМ СИСТЕМЫ BELZONA SUPERWRAP

ID: 4595

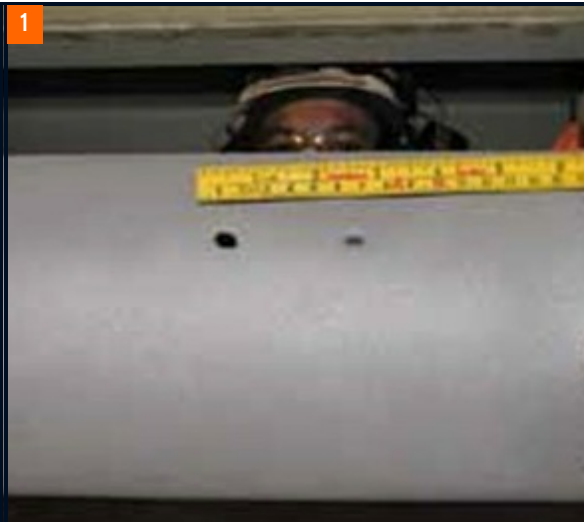
Два сквозных отверстия размером 10 мм, вызванные бактериальной коррозией. Перед нанесением отверстия были загерметизированы заплатой из материала Belzona 1211, чтобы обеспечить временный ремонт течи поверхности. Заказчику необходимо было вернуть систему трубопровода в эксплуатацию как можно скорее.

1. Поврежденный трубопровод до проведения ремонта 2. Струйная обработка и подготовка участка к нанесению продукта 3. Нанесение второй спирали 4. Завершенное применение
