# BELZONA ПРОИЗВОДИТ РЕМОНТ НА УЧАСТКАХ, ДОСТУПНЫХ С ПОМОЩЬЮ КАНАТА

ID: 4597

8-дюймовый райзер с покрытием из неопрена

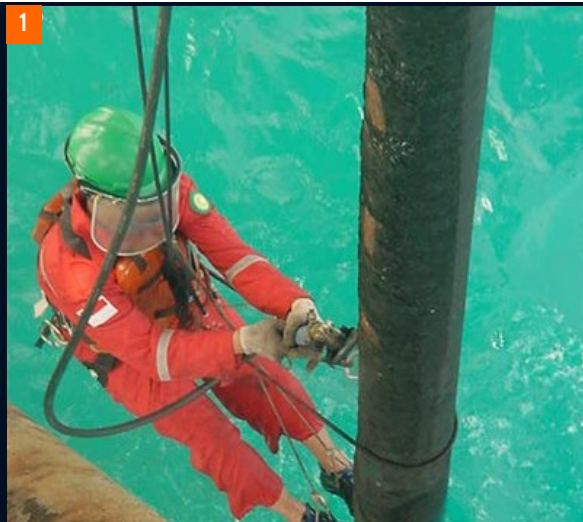
Повреждение покрытия из неопрена и коррозия в зоне всплеска.

1. Подготовка существующих поверхностей неопрена 2. Восстановление и покрытие с Belzona 2211 и Belzona 2121 3. Нанесение Belzona 5831 в зонах всплеска 4. Завершенное применение

Применение было проведено в соответствии с модифицированной версией Belzona Noy-Hay системной листовки VPF-3. Существующее покрытие из неопрена отремонтировано с Belzona 2211 и Belzona 2121. Зоны всплеска защищены с Belzona 5831
