# BELZONA ЗАЩИЩАЕТ НЕФТЕГАЗОВЫЕ СЕПАРАТОРЫ

ID: 4598

Внутренние поверхности сепараторов первой и второй ступени на плавучих нефтекомплексах

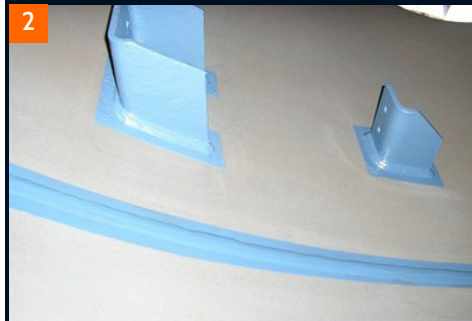
Первоначальное полимерное со стеклянным наполнителем повреждено в процессе эксплуатации, что привело к образованию точечной коррозии подложки.

1. Общий вид внутри сепаратора 2. Нанесение покрытия в труднодоступных местах 3. Нанесение первого слоя 4. Нанесение второго слоя завершено.

Материал Belzona® 1391 был выбран вследствие доказанной эффективности в высокотемпературных средах и чрезвычайной устойчивости в случае внезапной декомпрессии.
