# BELZONA УСТРАНЯЕТ ПРОБЛЕМУ С ВЕНТИЛЯТОРОМ В САХАРНОЙ ИНДУСТРИИ

ID: 4621

Дутьевой вентилятор утилизационного котла.

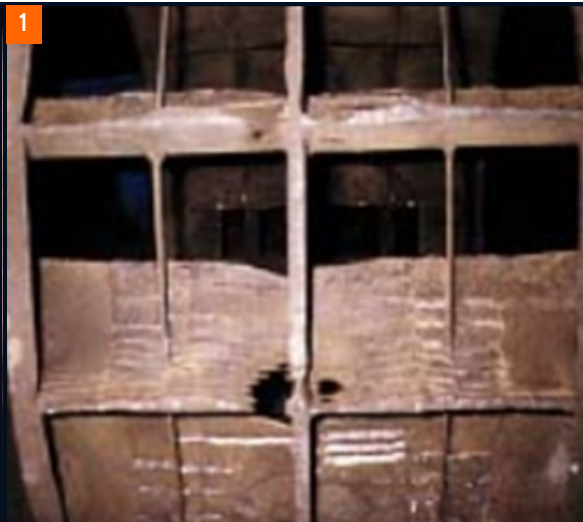
Лопасты вентилятора утилизационного котла подвергались абразивному износу и износу, вызванным зольной пылью

1. Сильный износ лопастей вентилятора
2. Дробеструйно обработанная поверхность
3. Завершенное нанесение
