# BELZONA РЕМОНТИРУЕТ КЛАПАН ПРИРОДНОГО ГАЗА

ID: 4623

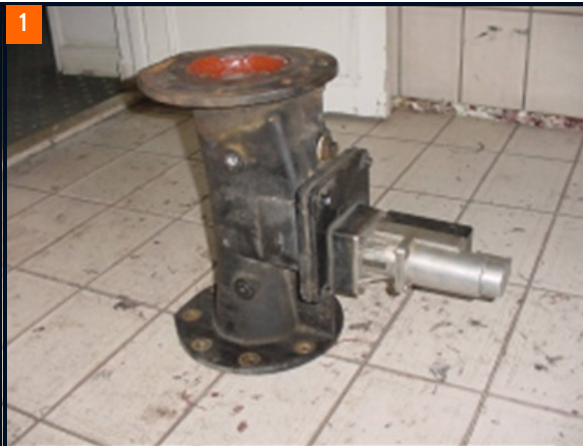
1. Общий вид клапана
2. Утечка газа ухудшилась после проведения традиционного ремонта при помощи сварки
3. Подготовка поверхности
4. Завершенное применение

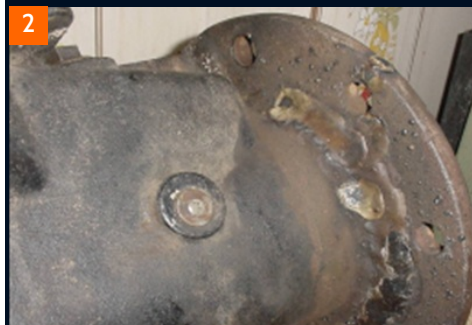
Утечка газа увеличилась после проведения традиционного ремонта при помощи сварки.
