# ГАЗОПРОВОД ОТРЕМОНТИРОВАН С ПОМОЩЬЮ СИСТЕМЫ BELZONA SUPERWRAP

ID: 4625

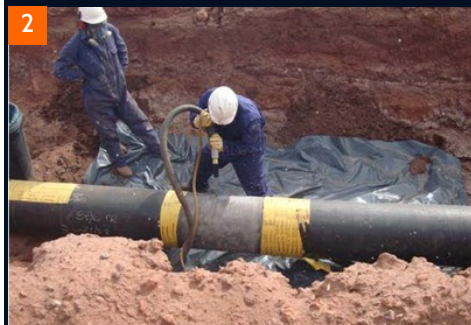
Внутренняя коррозия вызвала истончение стен трубопровода. На секции трубопровода был выявлен сквозной дефект стен размером 2,1x2,4x0,25 дюйма.

1. Разрытый газопровод 2. Подготовка поверхности дробеструйным беспыльным методом Sponge Jet 3. Нанесение продукта вокруг секции трубы 4. Нанесение закончено

Применение было выполнено аттестованными специалистами. На поврежденный участок длиной 400 мм было нанесено 3 слоя обмотки композитного материала толщиной 9,16 мм.
