# BELZONA ПРОДЛЕВАЕТ ЖИЗНЬ МЕСИЛЬНОЙ МАШИНЫ НА ЗАВОДЕ ОТЛИВКИ КОЖУХОВ ДВИГАТЕЛЕЙ

ID: 4644

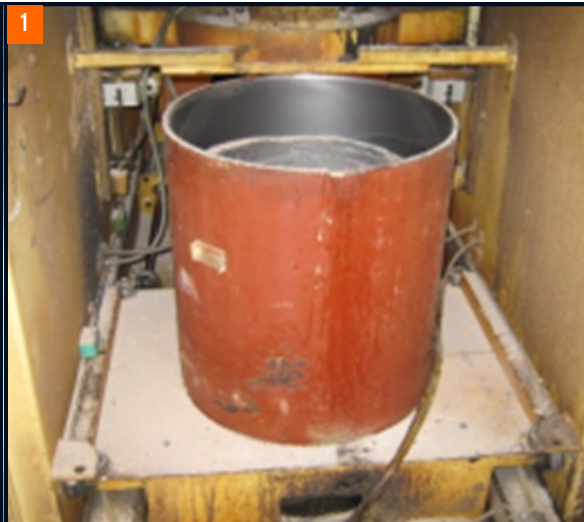
1. Мешалка в рабочем состоянии 2. Внутренняя поверхность изношенной мешалки 3. Новая мешалка после механической зачистки 4. Завершенное нанесение Belzona 1812
