# BELZONA ЗАЩИЩАЕТ ПРОПУЛЬСИВНУЮ СИСТЕМУ СУДНА

ID: 4648

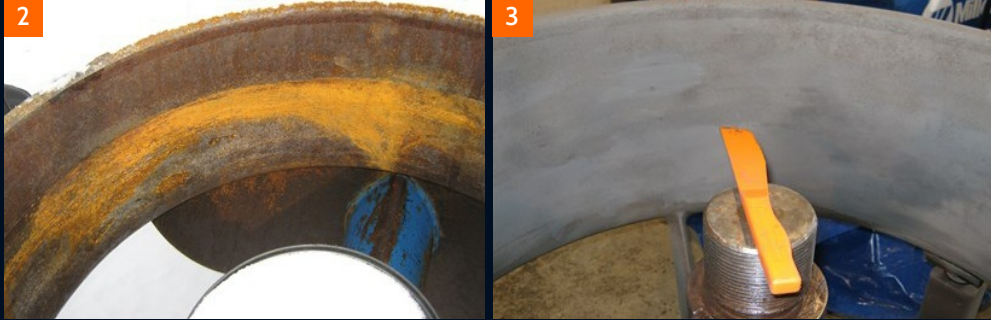
Сквозная эрозия патрубка. Сварка вызвала бы высокий риск искривления и ассоциировалась с высокими затратами.

Эрозия патрубка пропульсивной системы вследствие кавитации.

1. Пропульсивная система Rolls Royce 2. Патрубок системы с признаками коррозии и эрозии, вызванной кавитацией 3. Внутренняя поверхность после дробеструйной обработки и восстановления поврежденных эрозией областей с Belzona 1311 4. Завершенное применение с Belzona 2141

Применение было проведено в соответствии с Системными Листовками Ноу-Хау SOS 1 и SOS 2. После проведения дробеструйной обработки продукт Belzona® 1311 был нанесен для восстановления эродированного металла. Материал Belzona® 2141 был нанесен на переднюю кромку и внутреннюю поверхность патрубка для его максимальной защиты.
