# ШНЕКОВЫЙ НАСОС

ID: 4976

Целлюлозно-бумажный комбинат,  
Ленинградская область

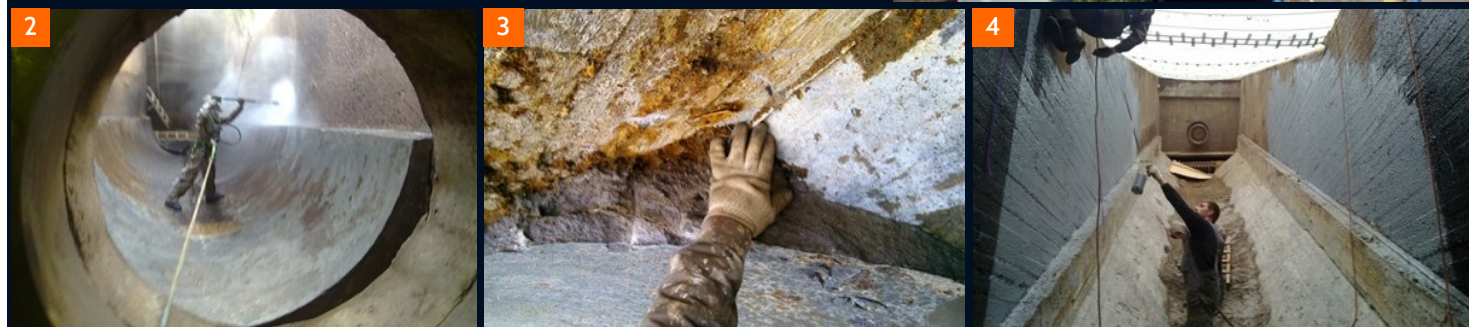
1. Общий вид двух шнековых насосов.  
2. Идет очистка желоба аппаратом высокого давления. 3. Показана глубина заливки 4. Нанесение Belzona 5811.

Насос был вскрыт, а старый шнек демонтирован. Была проведена очистка стен желоба и приемка установкой высокого давления. После этого пневмоинструментом был удален старый бетон по всему желобу. Поверхность была подготовлена и нанесен материал Эмако для черновой обработки и восстановления геометрии желоба. После чего все стены были обработаны барьерным составом Бельзона - как химзащита. После полимеризации Эмако, был смонтирован новый шнек с установленными на него направляющими для заливки чистового защитного покрытия Бельзона на толщину 4-6 мм.
