# РЕШЕНА ПРОБЛЕМА РЕМОНТА И ЗАЩИТЫ НАСОСА

ID: 4986

Ремонт дренажного насоса

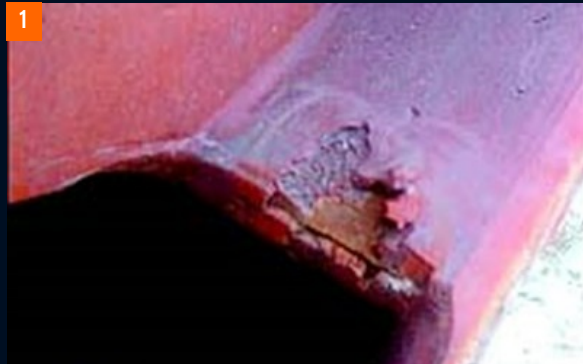
Абразивный износ из-за попадания больших корней и камней привел к поломке водореза и разрушению резинового защитного покрытия

1. Повреждение 2. Ремонт 3. Дренажный насос готов к эксплуатации
