# BELZONA ОБЕСПЕЧИВАЕТ ЗАЩИТУ КРЫШИ ТЭС

ID: 4995

Сборно-разборная крыша над конвейерами, подающими уголь к паровому котлу

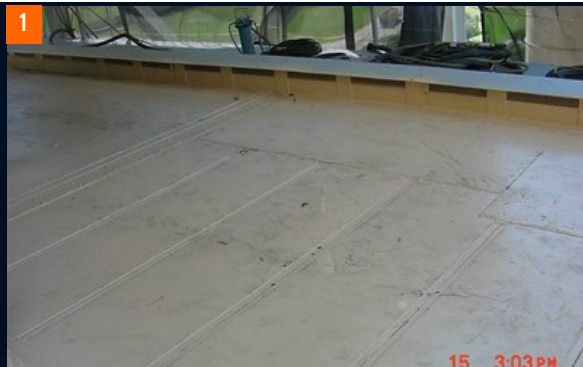
Из-за течи в крыше уголь намокал, что существенно ухудшало теплотворность топлива. Зона ремонта была сильно загрязнена угольной пылью.

1. Крыша до ремонта (проблема со швами) 2. Обработанные зоны швов 3. Нанесен первый слой Belzona 3111 4. Законченный ремонт
