# ЗАЩИТА БОЛЬШОГО НАСОСА ОХЛАЖДЕНИЯ С ПОМОЩЬЮ BELZONA

ID: 4997

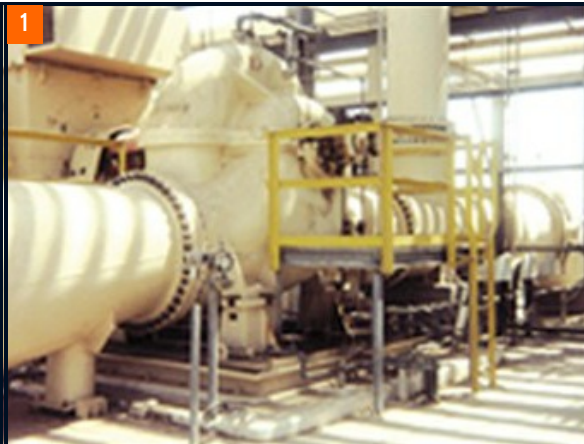
Кавитация и разрушения, вызванные эрозией-коррозией, снизили производительность насоса на уровень, не отвечающий минимальным эксплуатационным параметрам. Завод имел ограниченное поступление энергии и искал пути решения проблемы.

1. Общий вид насоса 2. Оценка размеров насоса 3. Процесс восстановления геометрии 4. Законченный ремонт

Ремонт был выполнен в соответствии с Системными Листовками CEP-2, -3, -5, -10.
