# ЗАЩИТА ОСНОВАНИЯ РЕЗЕРВУАРА ХРАНЕНИЯ БУТАНА

ID: 4998

## ПРОБЛЕМА

Коррозия у основания резервуара. Требовалось обновление деревянных опор.

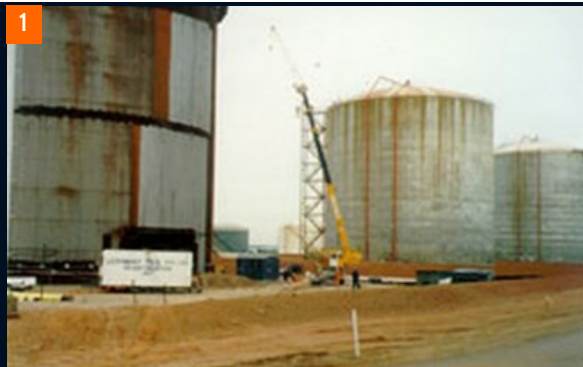
1. Общий вид резервуара 2. Подготовка резервуара и его основания перед нанесением системы 3. Нанесение системы Belzona 3211 4. Законченный ремонт
