# ЗАЩИТА ЛОВУШКИ КОНДЕНСАТА ОТ ЭРОЗИИ-КОРРОЗИИ С BELZONA

ID: 5000

Конденсатная ловушка для газоконденсатной установки

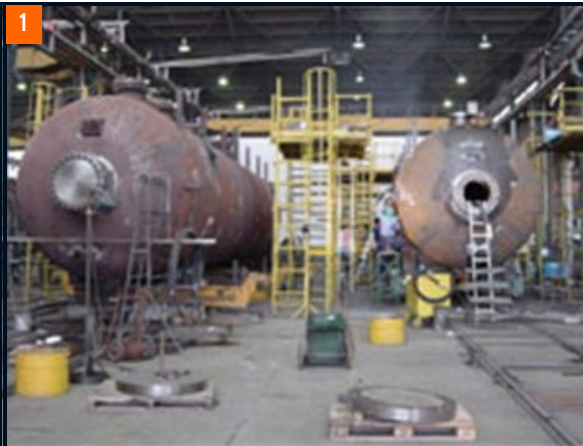
1. Две конденсатные ловушки готовы к нанесению внутреннего защитного покрытия 2. В процессе нанесения Belzona 1391 на подготовленную поверхность 3. тест на сплошность Belzona 1391

Технологическая камера предназначена для работы при 90 гр.Ц. и давлении 70 бар в среде смеси углеводородов и воды. Защитное покрытие было нанесено на нижнюю треть камеры, там где скапливается вода, вызывая коррозию.

Покрытие нанесено в соответствии с Системной Листовкой ТСС-3
