# BELZONA РЕШАЕТ ПРОБЛЕМУ КИСЛОТНОЙ КОРРОЗИИ

ID: 5002

Сливной бак на химическом заводе

Химический завод, Чешир, Англия

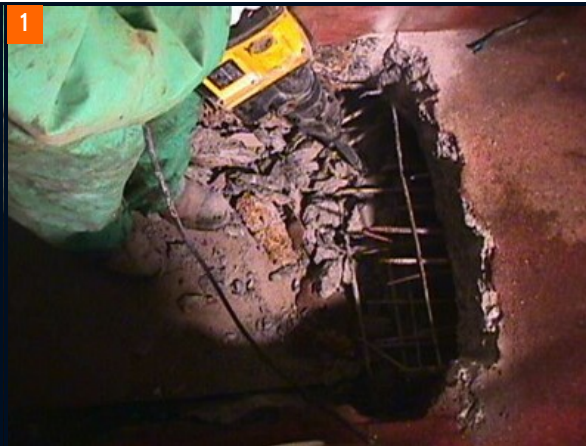
Сток соляной кислоты. Проблемой являлось попадание кислоты в сливной бак и разъедание его бетонного основания.

После вскрытия сливного бака было обнаружено наличие сквозных дефектов вследствие раъедания, вызванного контактом с соляной кислотой. Проблема была решена в течение нескольких часов, в течение суток система достигла полного отверждения для контакта с кислотой. До сих пор сооружение выглядит как после свежего ремонта с помощью Belzona.

1. Обнаружение проблемы 2. Заполнение отверстия материалом 3. Восстановление сливного бака 4. Сливной бак покрыт защитным слоем Belzona. Законченный ремонт
