# РЕМОНТ РАБОЧИХ КОЛЕС НАСОСОВ ПЕРЕКАЧИВАНИЯ ПРОМЫШЛЕННЫХ СТОЧНЫХ ВОД

Три рабочих колеса насосов промышленных стоков

Водоканал, Египет

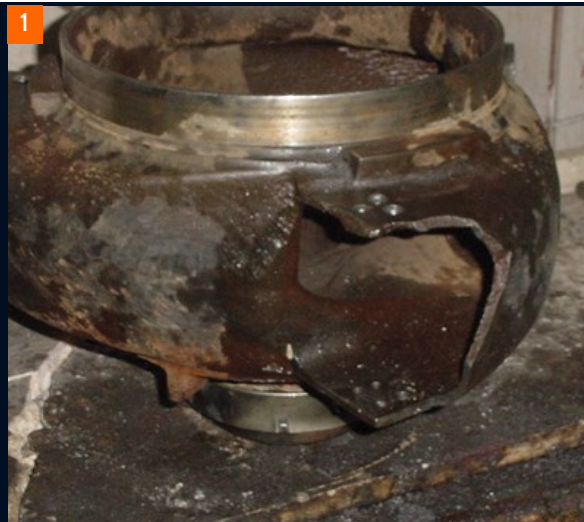
Крыльчатки разрушены вследствие эрозии, коррозии и абразивного износа

1. Колеса после демонтажа (сколы по краям) 2. Подготовленные к ремонту колеса (придали шероховатость и воссоздали геометрию 3. отливка краев с помощью эластомера Belzona 2111 4. Защита колес с помощью Belzona 2121
