# ЗАЩИТА И ВОССТАНОВЛЕНИЕ НАСАДОК КОРТА

Эродированные насадки Корта

Буксир

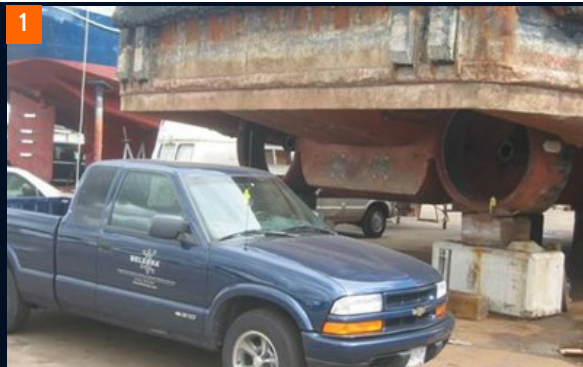
1. Вид буксира в сухом доке 2. Вид абразивоструйно очищенной насадки 3. Нанесение первого слоя Belzona 1341 4. Завершенный ремонт и защита

Ремонт выполнен в соответствии с Системными Листовками SOS-1&2

Belzona 1311 Ceramic R-Metal

Belzona 1341 Supermetalgilde
