# КОМПЕНСАЦИОННЫЙ ШОВ КОНДЕНСАТОРА ГЕРМЕТИЗИРОВАН С BELZONA

ID: 5009

Компенсационный шов конденсатора

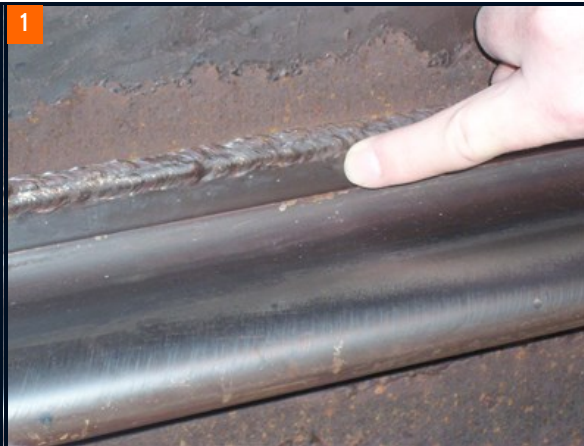
Эффективность аппарата была низкой вследствие постоянных протечек компенсационного шва

1. Протекающий компенсационный шов 2. Смешивание эластомера 3. Нанесен первый слой 4. Нанесены второй и третий слои

Ремонт выполнен в соответствии с Системной Листовкой НЕХ-5. Поверхность подготовлена с помощью вакуумного пескоструйного аппарата. После этого эластомер нанесен в 3 слоя приблизительно на 3 см от шва по каждой стороне
