# РЕМОНТ ПОДВЕРЖЕННОГО ВОЗДЕЙСТВИЮ КИСЛОТЫ ПОЛА С BELZONA

ID: 5010

Ремонт и защита пола и сливного бака на водоканале

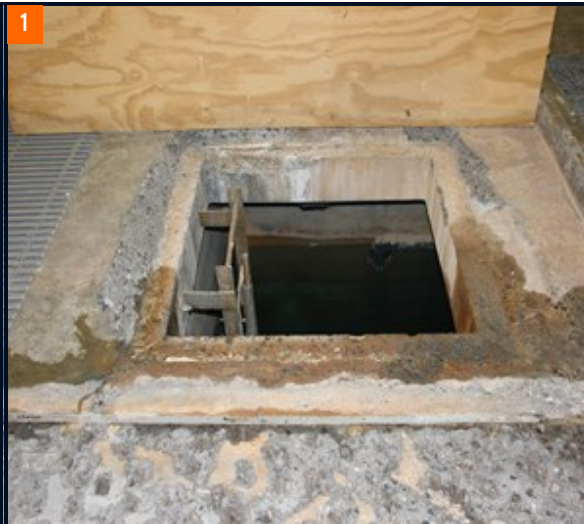
Проливы каустической соды и фторида вследствие утечек насоса привело к коррозии бетонного пола. В некоторых местах это привело к коррозии арматуры и сливного бака

1. Подготовленный для проведения ремонта пол 2. Восстановление геометрии 3. Нанесение Belzona 5811 серого цвета с агрегатом 9221 для создания нескользящей поверхности 4. Завершенный ремонт

Ремонт выполнен в соответствии с Системными Листовками FPA-1&3. Belzona 9541 был использован для заполнения пространств сколов и сливного бака, после чего весь пол был покрыт смесью Belzona 5811 серого цвета и агрегата Belzona 9221 для обеспечения противоскольжения
