# BELZONA ПРЕДЛАГАЕТ АЛЬТЕРНАТИВНОЕ РЕШЕНИЕ БАЗАЛЬТОВОМУ ВНУТРЕННЕМУ ПОКРЫТИЮ

ID: 5015

Колено трубы газоочистительной установки на сталелитейном заводе.

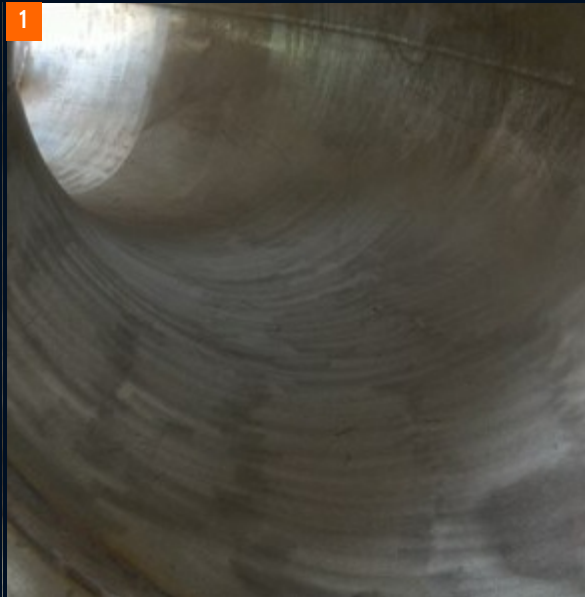
1. Подготовка поверхности колена трубы из нержавеющей стали с помощью зачистной машины MBX Bristle Blaster 2. Приклеивание плит Belzona 9811 3. Завершенное применение после затирки с помощью Belzona 1813

Применение было выполнено в соответствии с Системной листовкой Ноу-Хау SHM-7. Алюминиевооксидные плиты Belzona 9811 были приклеены на подготовленную с помощью зачистной машины MBX Bristle Blaster поверхность, с помощью Belzona 1161. Затем была сделана затирка с помощью Belzona 1813.
