# BELZONA 1391 ЗАЩИЩАЕТ УСТАНОВКУ КАТАЛИТИЧЕСКОГО КРЕКИНГА

ID: 5021

Зона легких фракций колонны каталитического крекинга

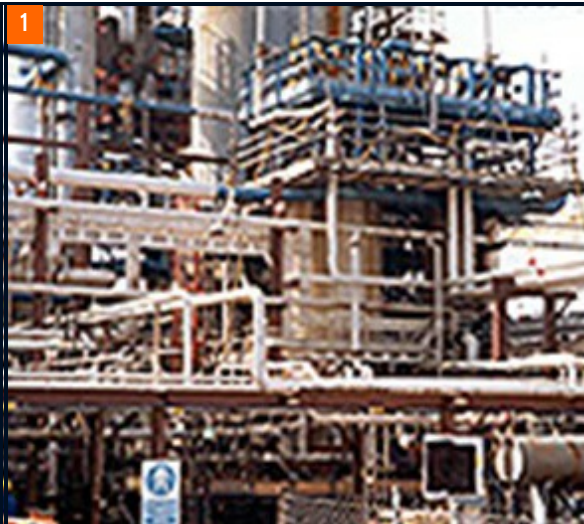
Обширная эрозия-коррозия стенки корпуса, вызванная горячей смесью углеводородов

1. Общий вид применения на производственном объекте 2. Процесс применения Belzona 1391 (Ceramic HT) 3. Вид через люк-лаз, показывающий ограниченное пространство внутри колонны 4. Применение завершено нанесением Belzona 1391 (Ceramic HT) на крышку люка

Продолжение потери толщины металлической стенки могло привести к потере структурной прочности. Ремонт или замена привели бы к остановке работы нефтеперерабатывающего завода, что повлекло бы за собой потерю доходов предприятия. Покрытия Belzona нанесены внутри ограниченного пространства колонны, и оборудование возвращено в эксплуатацию с минимальными простоями
