# BELZONA 9811 ДЛЯ ЗАЩИТЫ ПРОПУСКНОГО КЛАПАНА НА ЦЕМЕНТНОМ ЗАВОДЕ

ID: 5025

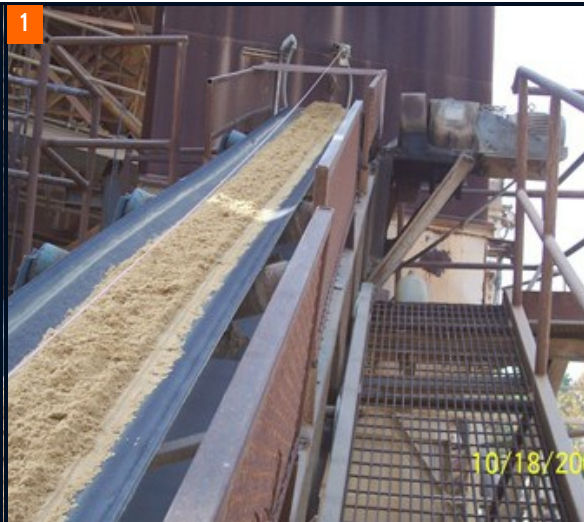
Пропускной клапан на входе конвейерной ленты, поставляющей агрегат, в бункер

1. Смесь цемента на конвейерной ленте  
2. Отремонтированный клапан  
3. Отремонтированный клапан в приближенном виде

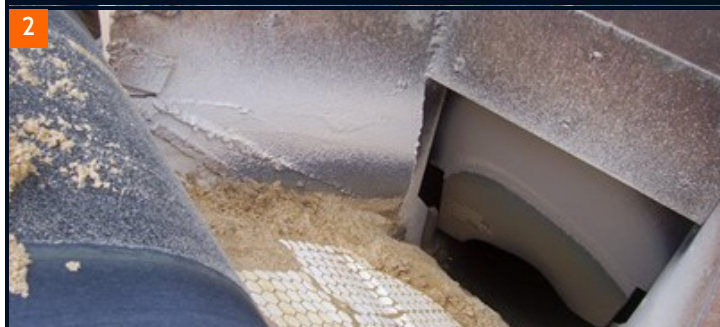
Сильный износ пластин клапана, выполненных из износостойкой стали. Пластины выдерживали только 9 месяцев в эксплуатации, и заказчик был заинтересован в продлении срока службы

Применение выполнено в соответствии с адаптированной Системой Листовкой SHM-7. Пластины толщиной 1.2 см

Заказчик заинтересован продлить срок службы до 18 месяцев и уйти от решения, которого хватало только на 9 месяцев с использованием износостойкой стали. Первым решением. предложенным Belzona было покрытие Belzona 1811 (Ceramic Carbide), которое выдержало в эксплуатации также 9 месяцев. Финальным решением Belzona стала система 9811 с затиркой Belzona 1311. Система с осени 2006 года до сих пор находится в эксплуатации
