# BELZONA ВОССТАНАВЛИВАЕТ КРЫШКУ ПЛАСТИНЧАТОГО ТЕПЛООБМЕННИКА

ID: 5027

Пластинчатый теплообменник

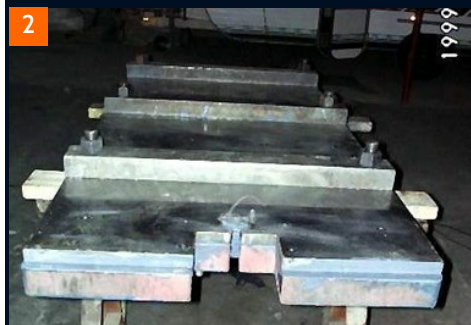
Вследствие воздействия электрохимической и щелевой коррозии торцевой крышки теплообменника, в результате чего произошла утечка вокруг титановых пластин, что привело к потере эффективности работы теплообменника

1. Коррозия крышки
2. Крепеж/Установка
3. Проведение осмотра после осуществления ремонта
4. Идеально гладкая отделка

Применение было выполнено в соответствии с Системной Листовкой GSS-9 - пластина была покрыта Belzona 9411, а затем нанесен толстый слой Belzona 1341 на торцевую крышку. Эта процедура обеспечила безупречную отделку поверхности и отличную герметичность
