# BELZONA 3211 (LAGSEAL) В СЛОЖНЫХ УСЛОВИЯХ – 2-ОЙ РАЗ

ID: 5029

Покрытие на изолированном резервуаре хранения каустической соды

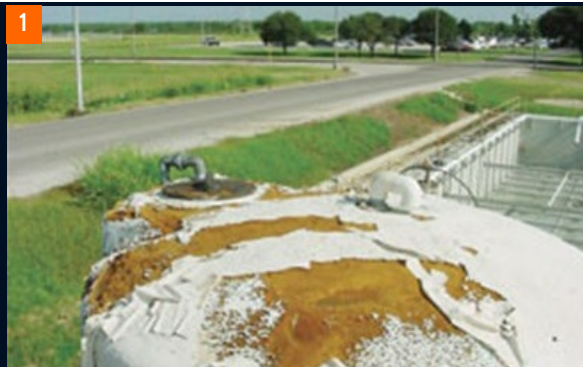
В сложных условиях эксплуатации защитное покрытие Belzona 3211 эффективно продержалось в течение восьми лет. Пары из соседнего сборника для кислот конденсировались на резервуаре, тем самым вызывая быструю деградацию предыдущих покрытий

1. Вид с кислотосборника 2. Подготовка поверхности 3. Нанесенное покрытие Belzona 3211
