# BELZONA РЕМОНТИРУЕТ И ЗАЩИЩАЕТ ЗАВОД ПО ВОДООЧИСТКЕ

ID: 5033

Обвалование для защиты от серной кислоты вокруг резервуара и трубопровода. Обвалование для установки разведения кислот. Канал для транспортировки серной кислоты. Всё это находится в оборудовании для опреснения воды на АЭС

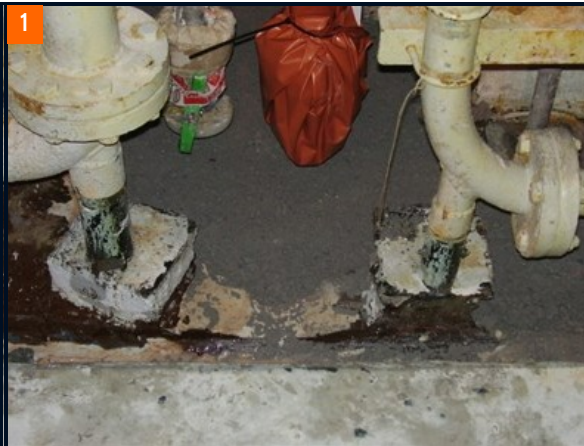
Бетонные обвалования и канал для транспортировки серной кислоты были повреждены кислотой. Ранее примененное покрытие от конкурирующего производителя не смогло защитить бетонное основание обвалования

1. Подложка восстановлена с помощью Belzona 4131 2. Дополнительная защита обеспечена с помощью покрытия Belzona 4311 3. Канал восстановлен и выровнен, с помощью Belzona 4181 4. Отремонтированное оборудование возвращено в эксплуатацию

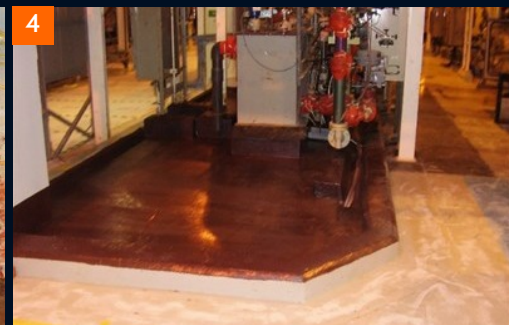
Клиент был впечатлен тем, что данный долговременный ремонт был произведён в течение 5-ти дней. По причине течи кислоты во время нанесения покрытия, через 8 месяцев был произведен осмотр первого ремонта, который показал, что покрытие Belzona сохранилось в таком же идеальном состоянии, как и в первый день ремонта. Выбор остановился на Belzona 4311, так как этот продукт обладает очень высокой химической стойкостью и идеально подходит для обвалований, куда часто протекает кислота
