# BELZONA ЗАЩИЩАЕТ ОБВАЛОВАНИЕ

ID: 5034

Защита структуры бетона от химического воздействия

Недавно построенная зона химической локализации

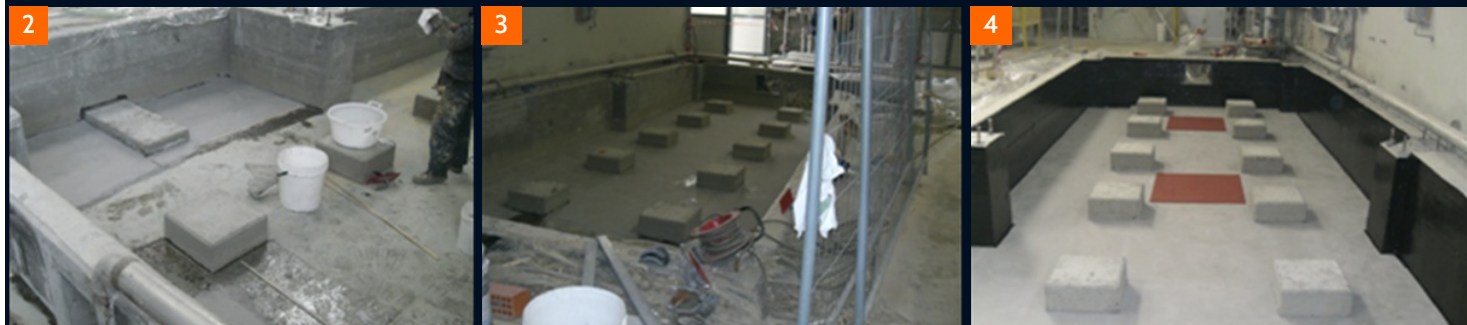
1. Строительство зоны химической локализации 2. Нанесение Belzona 4111 3. Применение Belzona 4111 завершено 4. Завершённый ремонт с помощью Belzona 4181 и Belzona 5811

Поверхность была дробеструйно очищена. Два слоя покрытия Belzona 5811 были нанесены на внутренние стенки обвалования, Belzona 4111 был нанесён на бетонную основу, а также Belzona 4181 на участки, подверженные риску случайного разлива химических веществ. Ремонт был выполнен в соответствии с Системной Листовкой TCC-15
