# BELZONA РЕМОНТИРУЕТ И ЗАЩИЩАЕТ УСТАНОВКУ ОБЕССОЛИВАНИЯ НЕФТИ

ID: 5041

Установка Обессоливания Нефти

Нефтяная компания, Египет

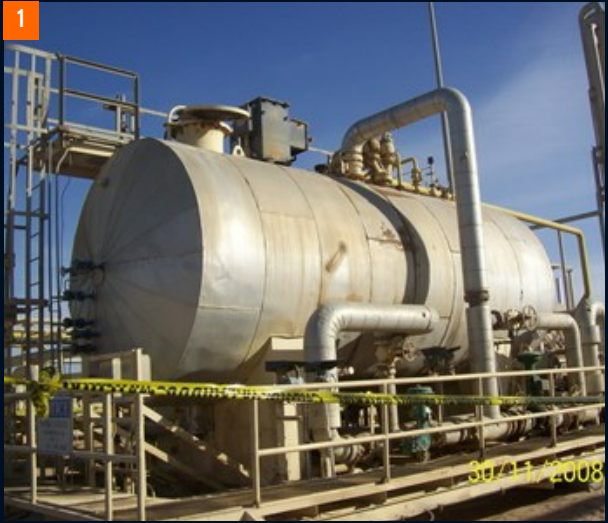
1. Общий вид установки обессоливания нефти 2. Восстановление нескольких областей в нижней части ёмкости, изъеденных коррозией 3. Завершение нанесения защитного покрытия на верхнюю часть ёмкости 4. Ремонт завершен

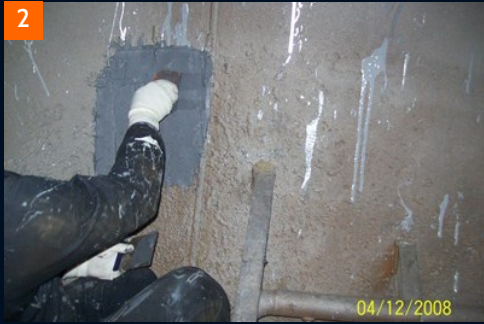
Необходимо было восстановить несколько областей в нижней части ёмкости, изъеденных коррозией. Необходимо было также защитить нижнюю часть емкости, наиболее подверженную воздействию солей в высоких концентрациях

Применение было выполнено в соответствии с Belzona Системной Листовкой Ноу-Хау ТСС-5. После того, как изъеденные коррозией области были заполнены материалом Belzona 1311, верхняя часть ёмкости была обработана Belzona 5891, после на нижнюю часть ёмкости был нанесен Belzona 1391
